АНХААРАЛ ТАТСАН ХҮНИЙ ЭРХИЙН АСУУДЛААР МЭДЭЭЛЭЛ ЦУГЛУУЛСАН ТУХАЙ ИЛТГЭХ ХУУДАС

СЭДЭВ: МАНСАРДАН ОРОН СУУЦ БА ХҮНИЙ ЭРХИЙН АСУУДАЛ

ЭКСПЕРТИЗИЙН ТАЙЛАН

1. 15-р хороололын угсармал 5 давхар орон сууц 113-р байр

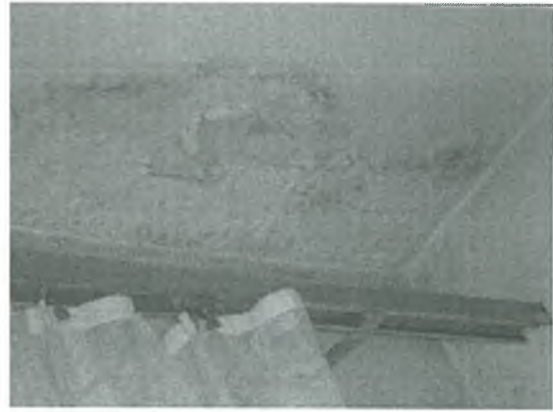
2-р зураг №14 тоот гал тогоо мөөгөнцөртсөн нь

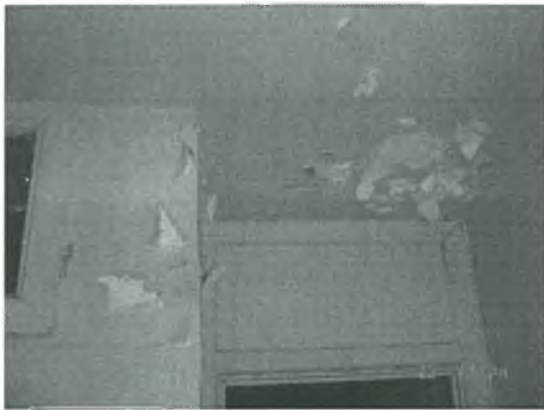
3-р зураг 1-р орц №9 тоот дээрээс ус алдсан нь

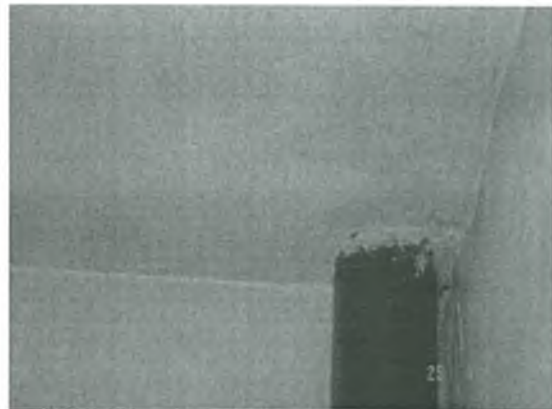
4-р зураг 2-р орц Босоо шугамнаас ус алдаж байна

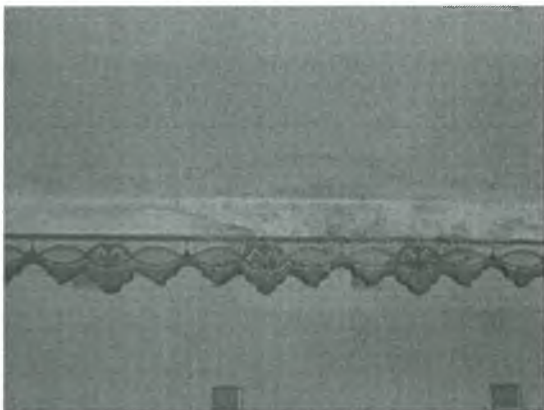
Зоорийн бүтээцээс дээж авч шинжлэхэд pH –ийн хэмжээ 1.5 байна. Харин 9, 21 тоот айлд мөөгөнцөр /бетоны биологийн корроз/ ургасан байсныг шинжилгээ хийгдсэнгүй. Энэ байрны дээрх тоот айлуудад ургасан мөөгөнцөрийн байдал нь XV хороололд нийтлэг тархсан мөөгөнцөрийн байдал, өнгөтэй адилхан байна.

5-р зураг №21 тоот жижиг өрөө мөөгөнцөртсөн нь

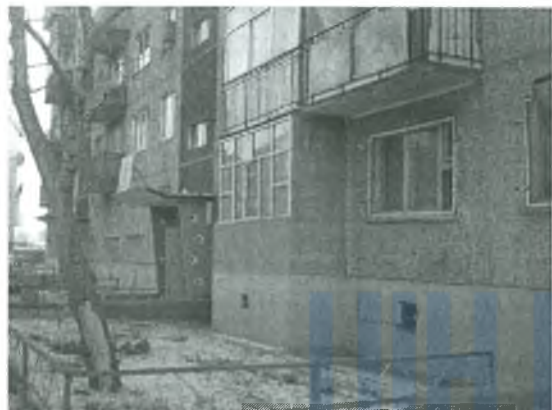
6-р зураг 2-р орц №18 тоот балкон гаргасан нь

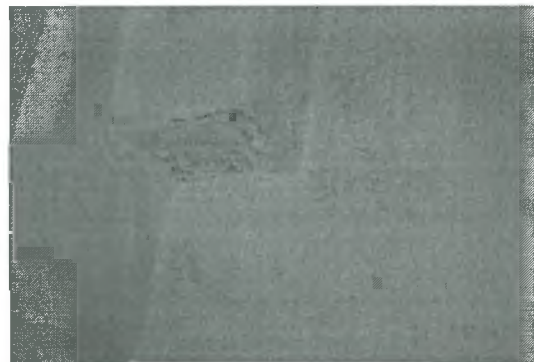
7-р зураг 3-р орц №43 тоот хавтангийн заадлаар

ус алддаг байдал
